Einsatzdokumentation

Brand Fitnessclub 30.12.2016

Einsatzablauf

- Analyse -

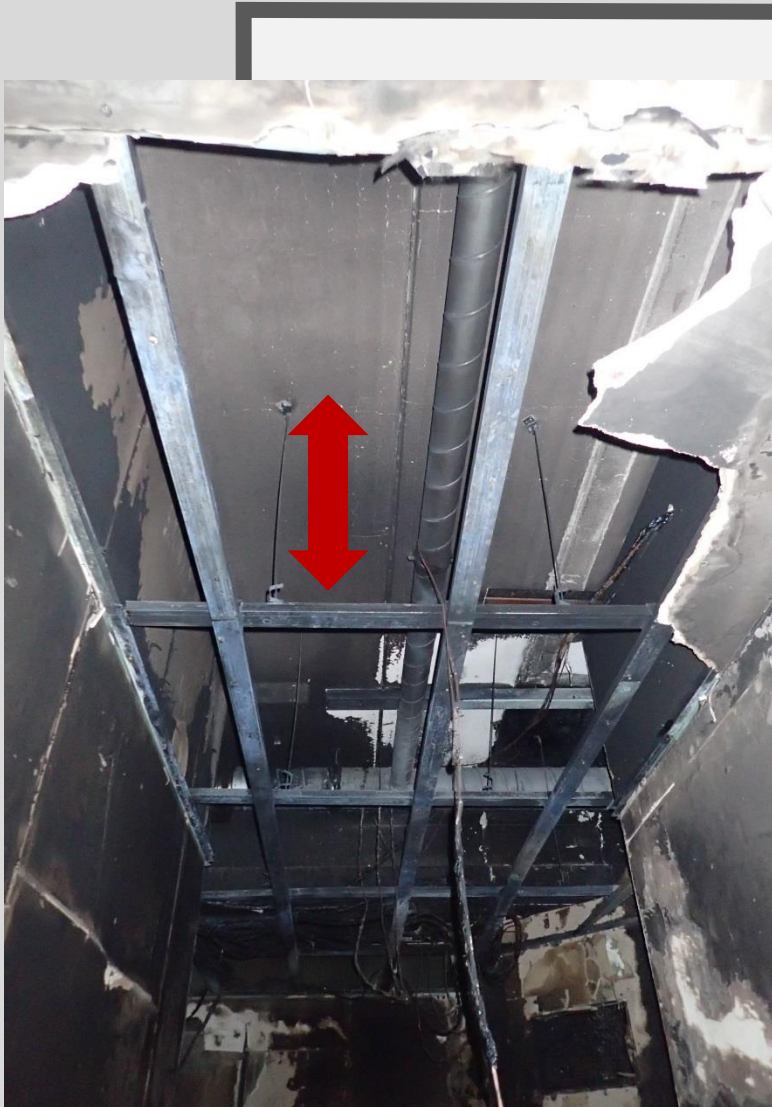
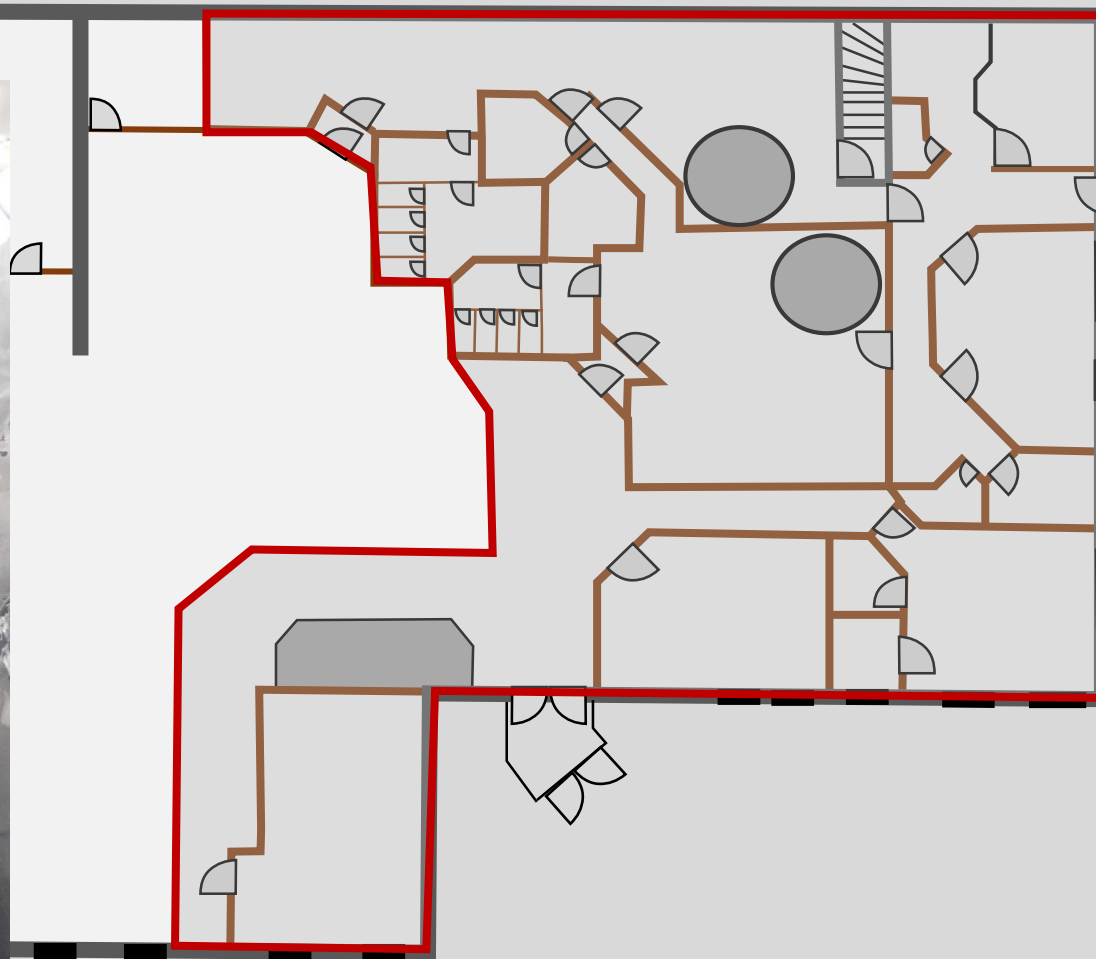
Bereich mit abgehängter Decke, ca. 1m Raum zwischen Dach und abgehängter Decke

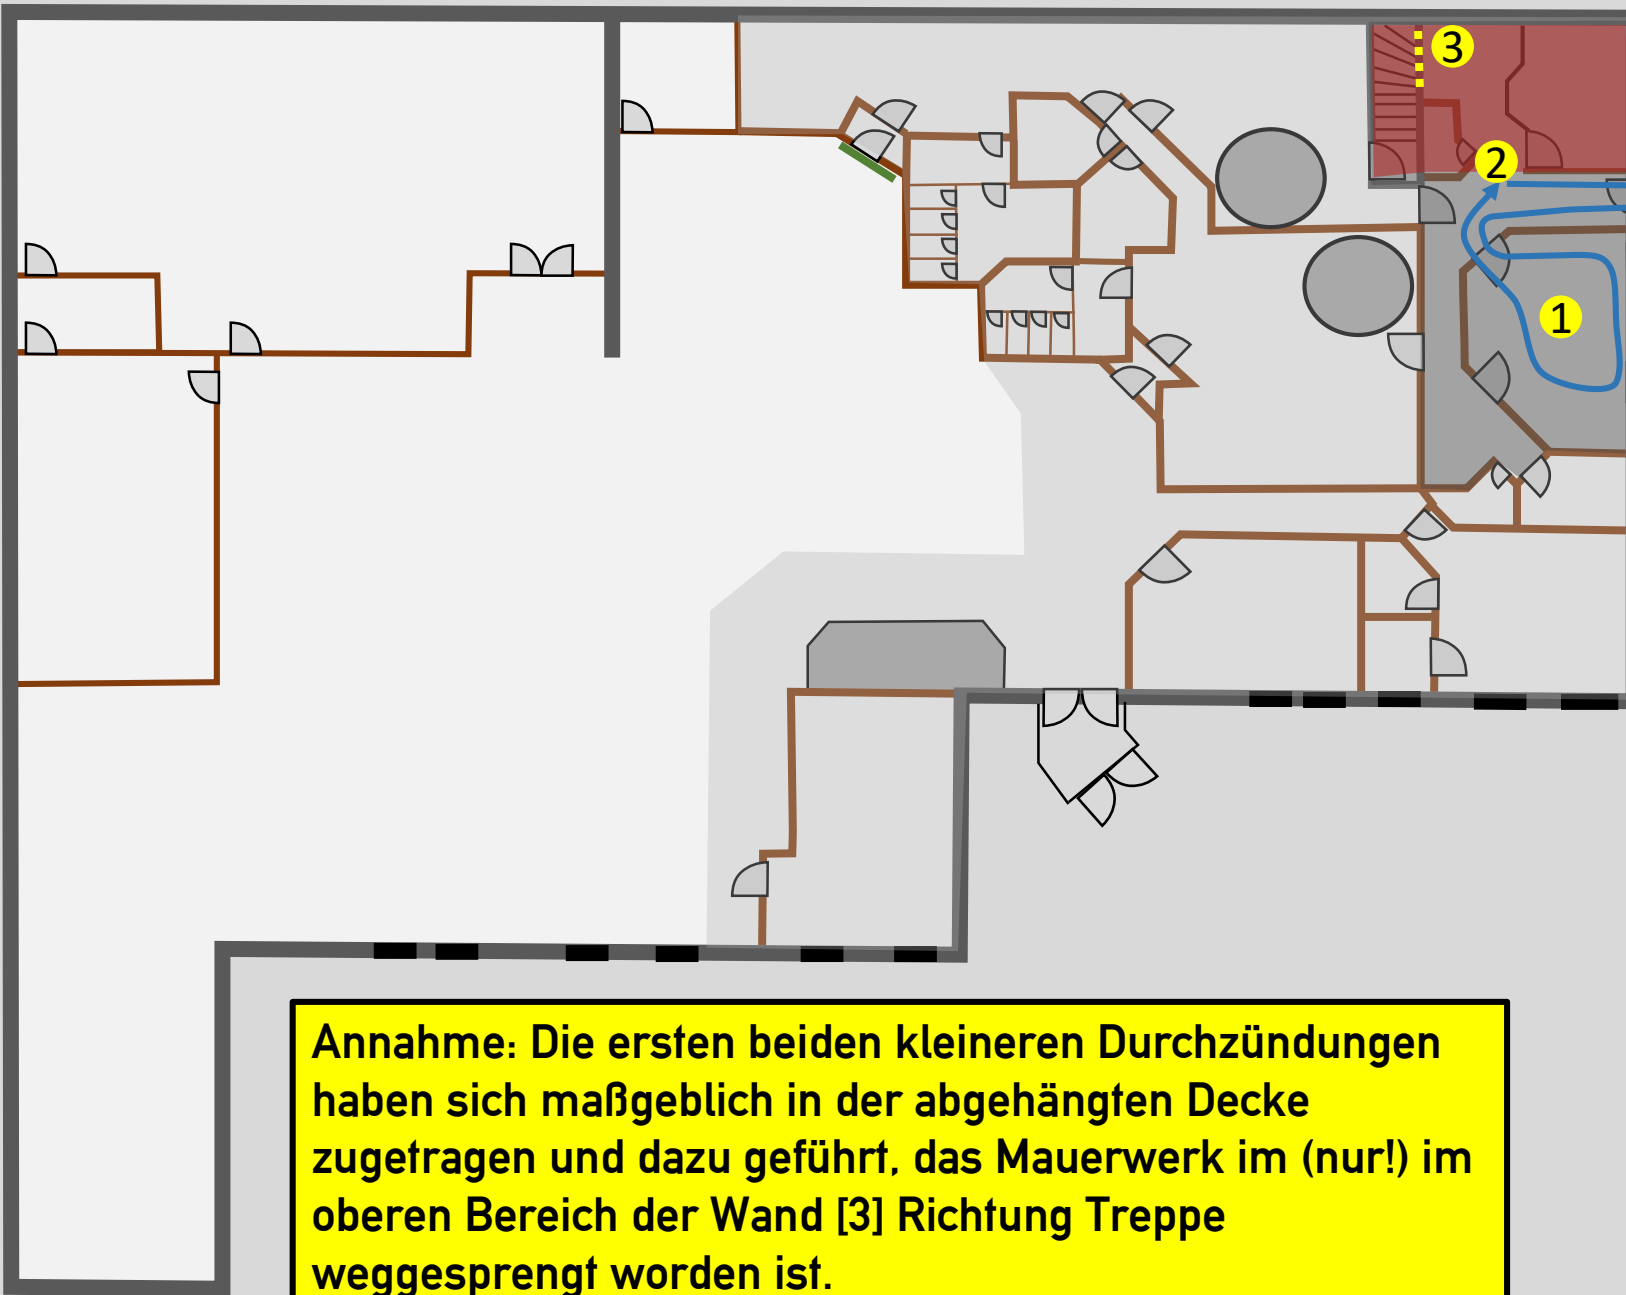
Annahme: Die ersten beiden kleineren Durchzündungen haben sich maßgeblich in der abgehängten Decke zugetragen und dazu geführt, das Mauerwerk im (nur!) im oberen Bereich der Wand [3] Richtung Treppe weggesprengt worden ist.

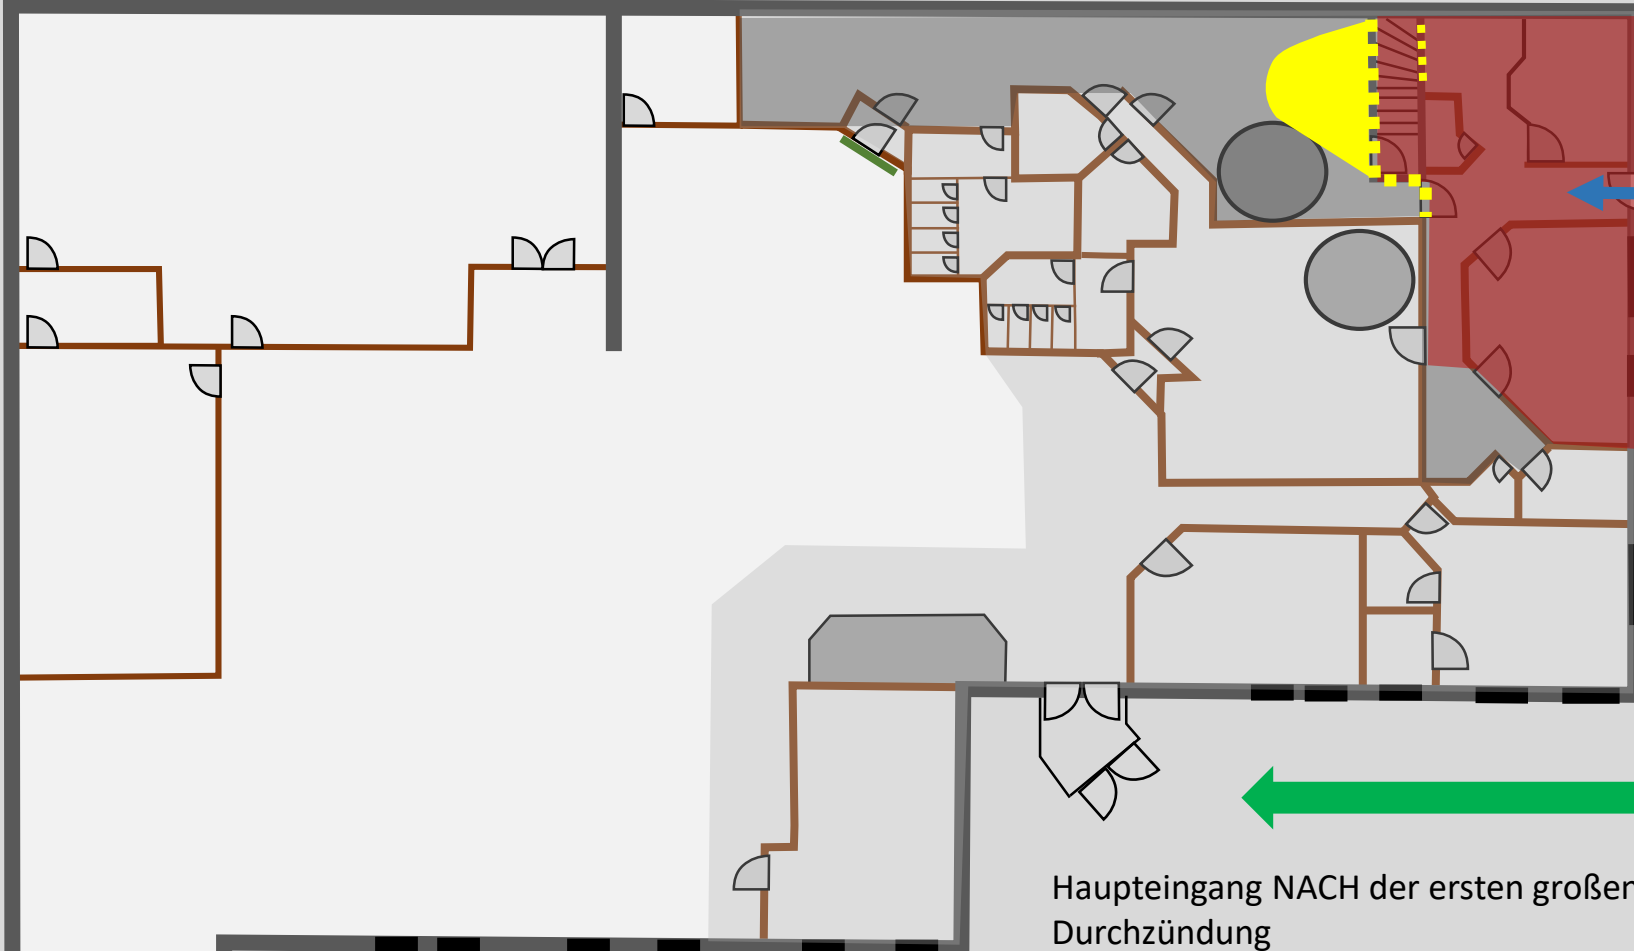
Haupteingang NACH der ersten großen Durchzündung

Bei der ersten größeren Durchzündung auf dem Video wird die Mauer zw. Treppenraum und Herrenumkleide umgeworfen – in Richtung Herrenumkleide. Die Herrenumkleide füllt sich nun mit Brandrauch und brennbaren Gasen, eine Verrauchung des Hauptraums findet aber nicht statt.

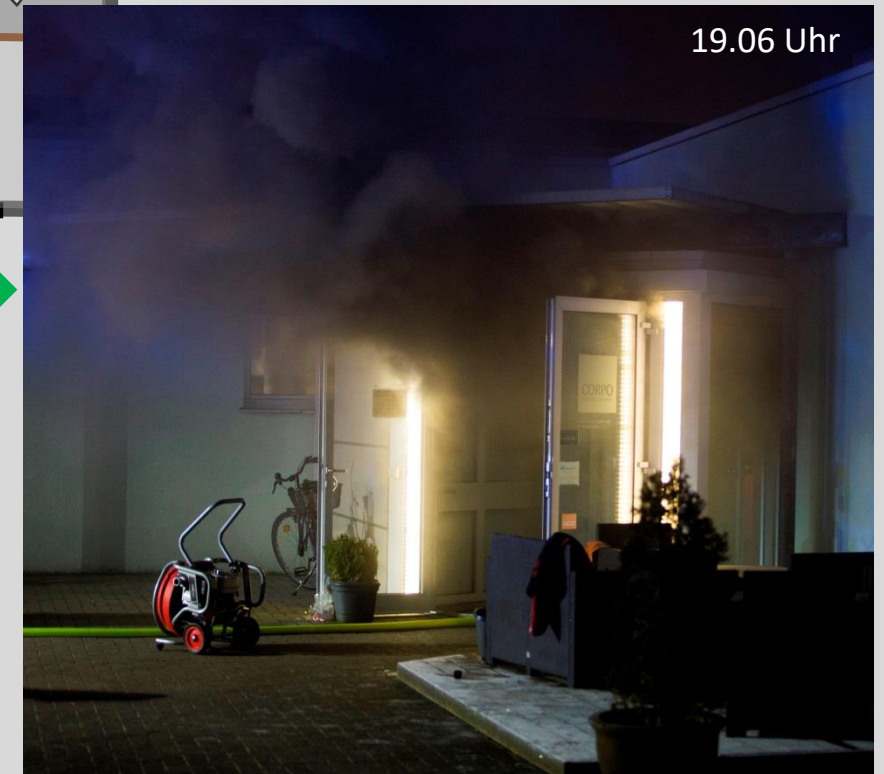
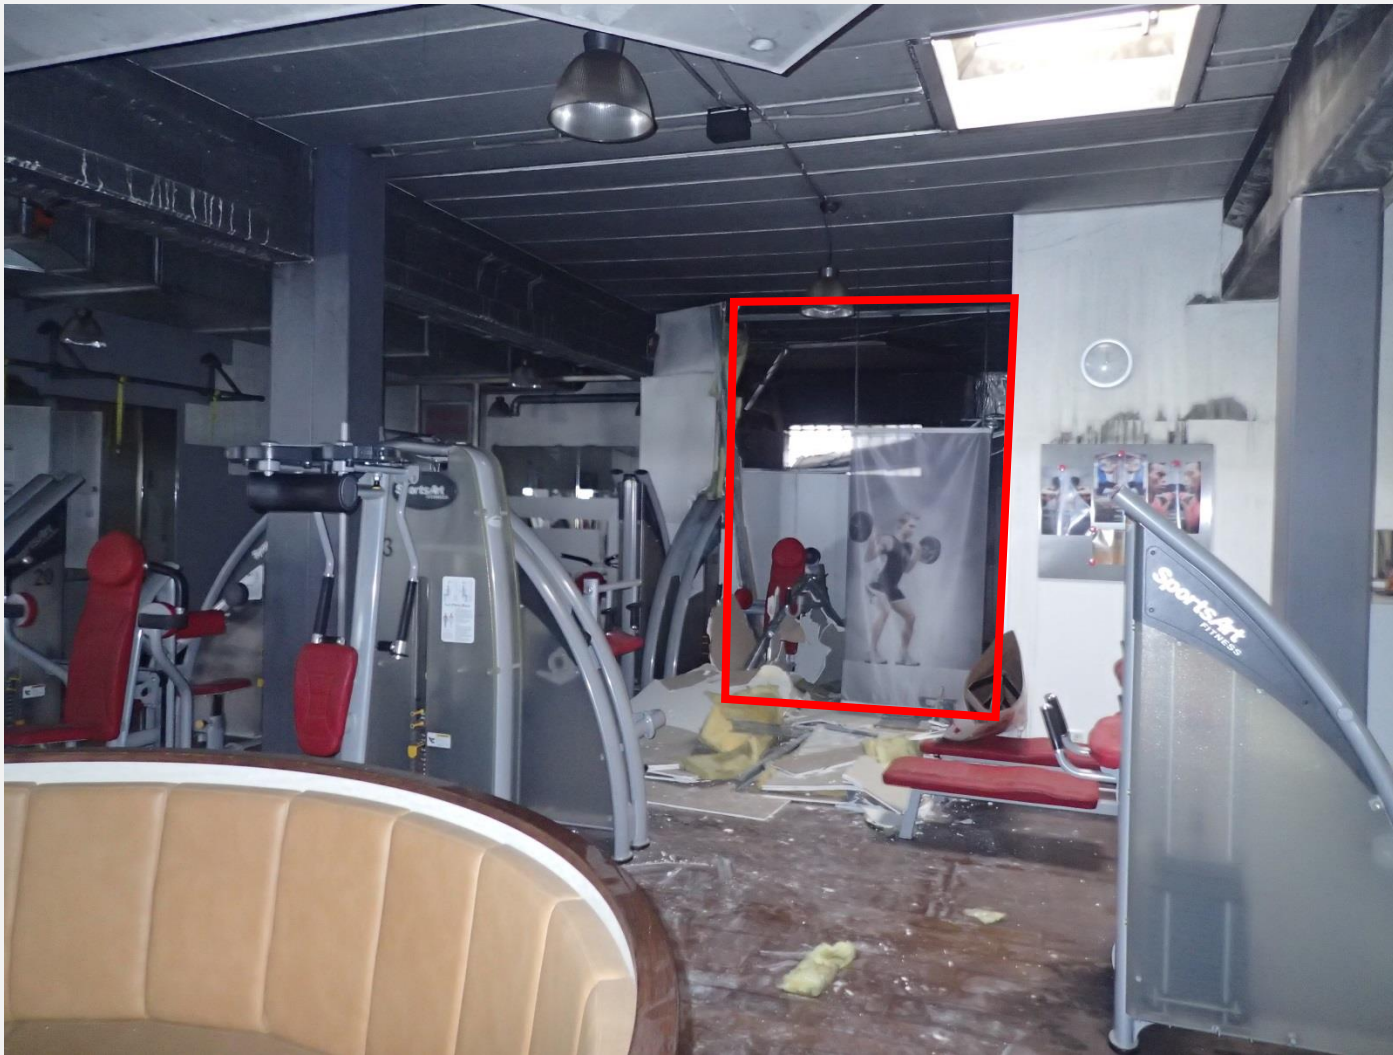
Umgeworfener Eingang zur Herrenumkleide.
Rußablagerung im Hauptraum, aber kaum
thermische Schäden

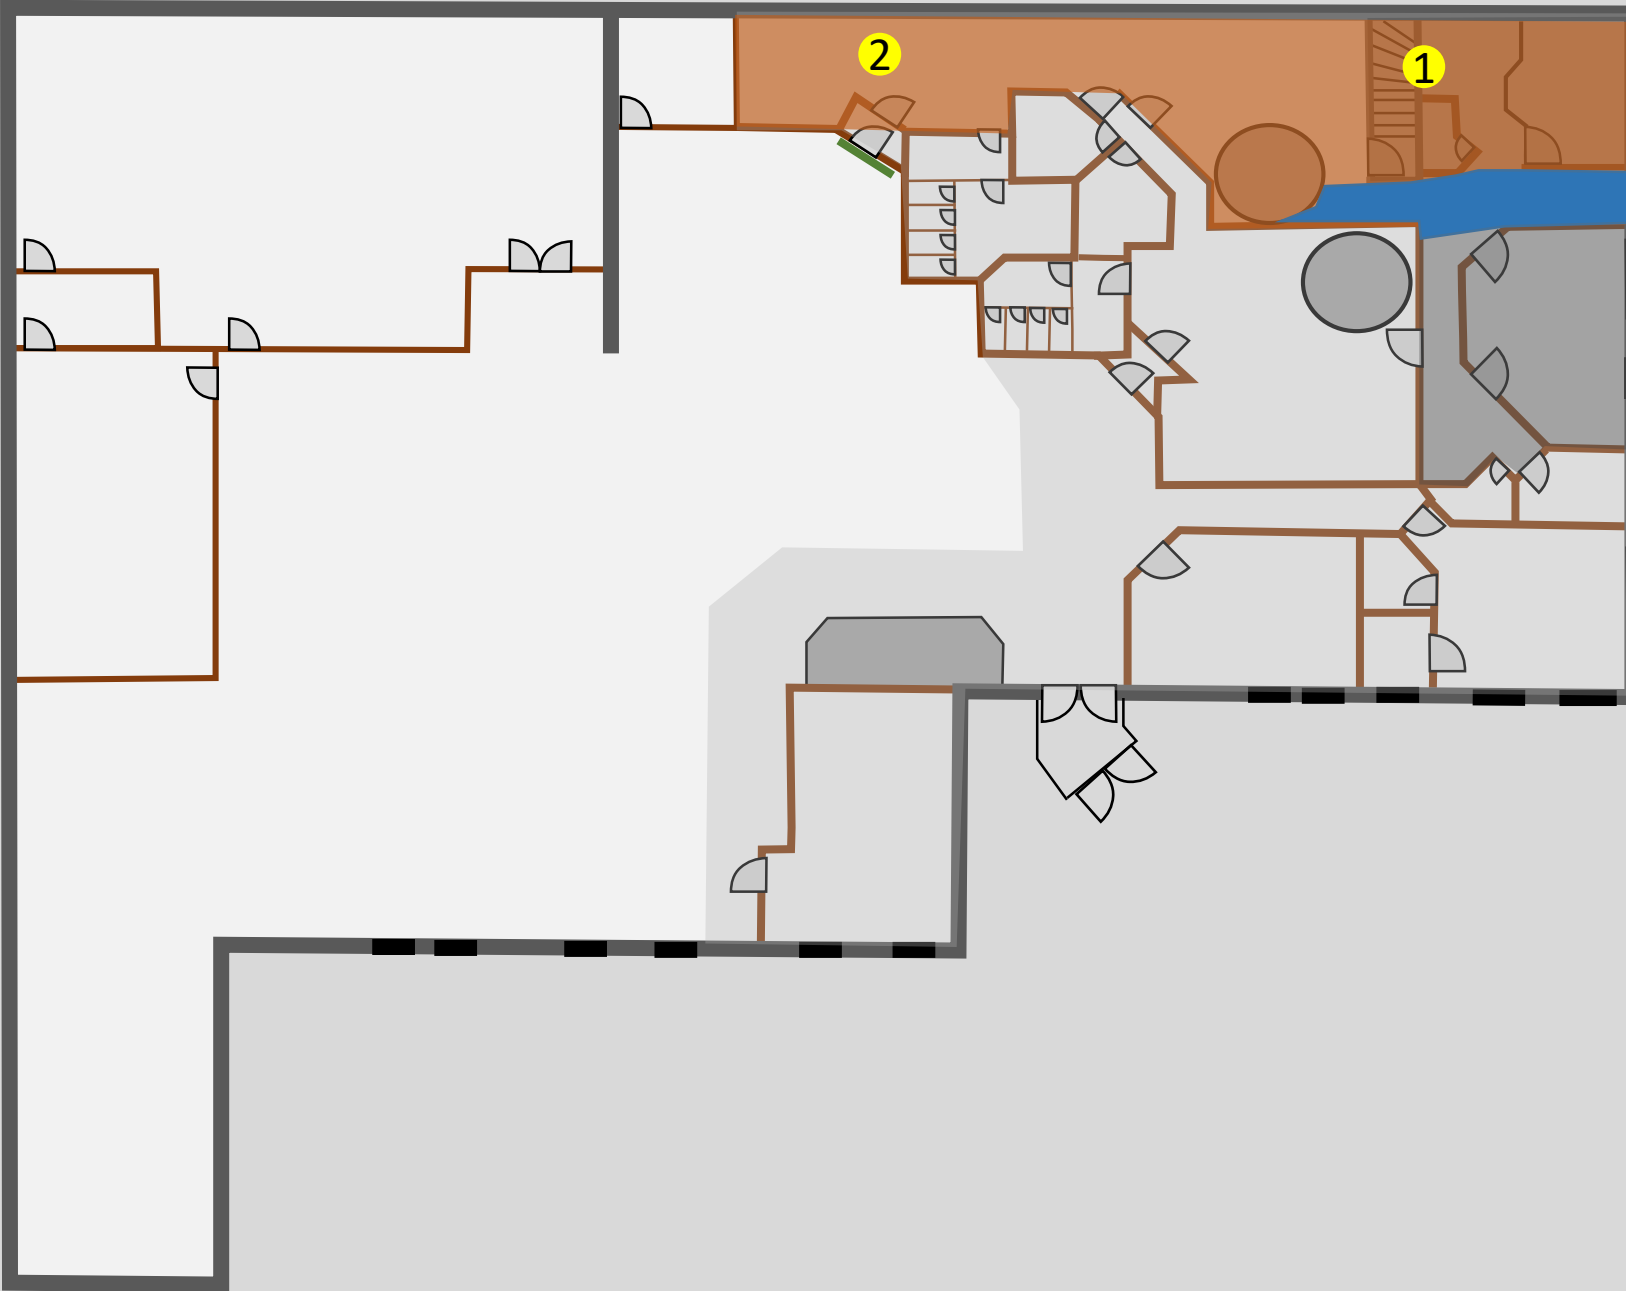
Bedingt durch die Wände (und anfangs die abgehängte Decke) hatte der Sprühstrahl nur wenig Wirkung – im Vergleich zum Gesamtvolumen des Brandrauches im Gebäude.

Zudem sind die abgekühlten Gase / Wasserdampf mit der Strömung sofort aus dem Gebäude abgeleitet.

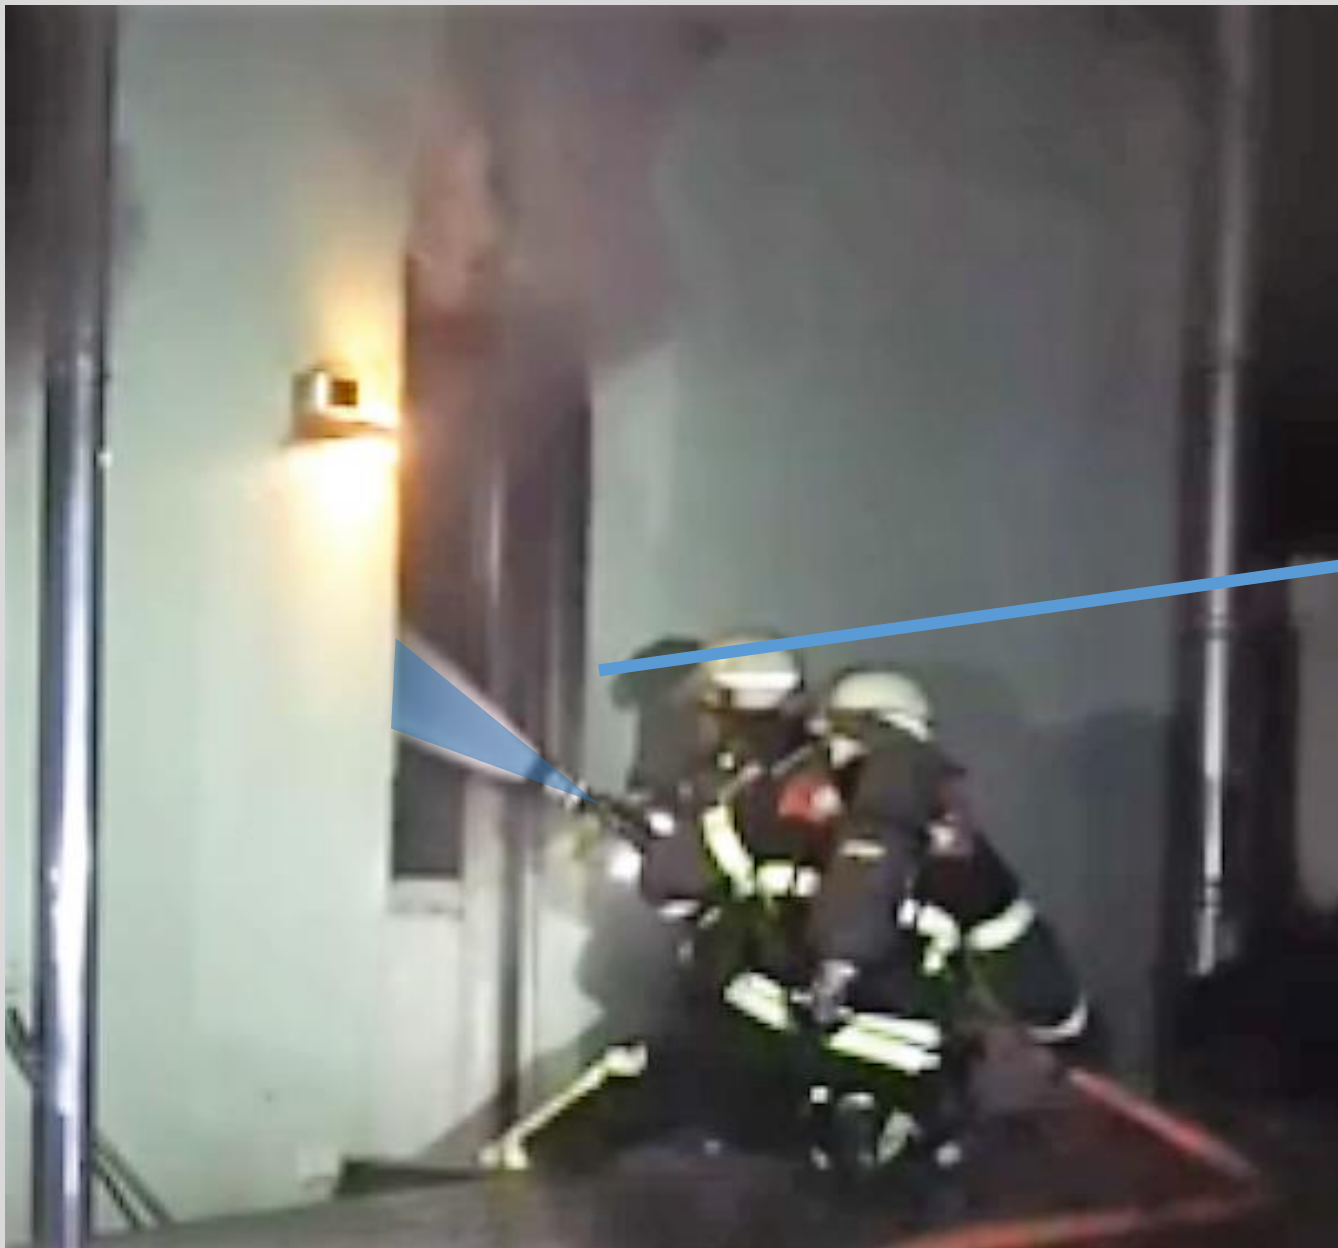
Bedingt durch die Raumgeometrie hat der Strahlrohrführer die Strahlform auf ca. 18° und Vollstrahl angepasst. Dies hatte Einfluß auf die Tröpfchengröße und somit auf die Effektivität der Rauchkühlung.
