Einsatzdokumentation

Brand Fitnessclub 30.12.2016

Einsatzablauf

- Analyse -

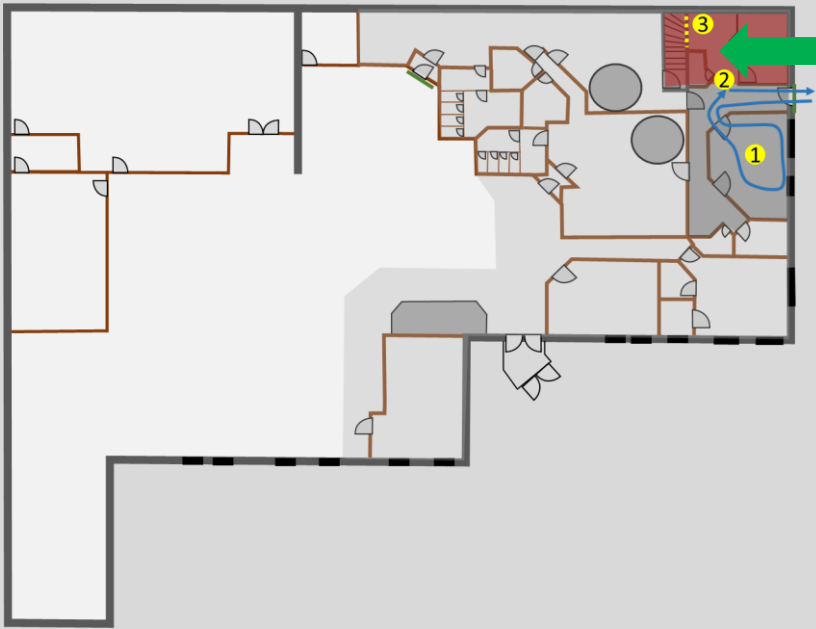
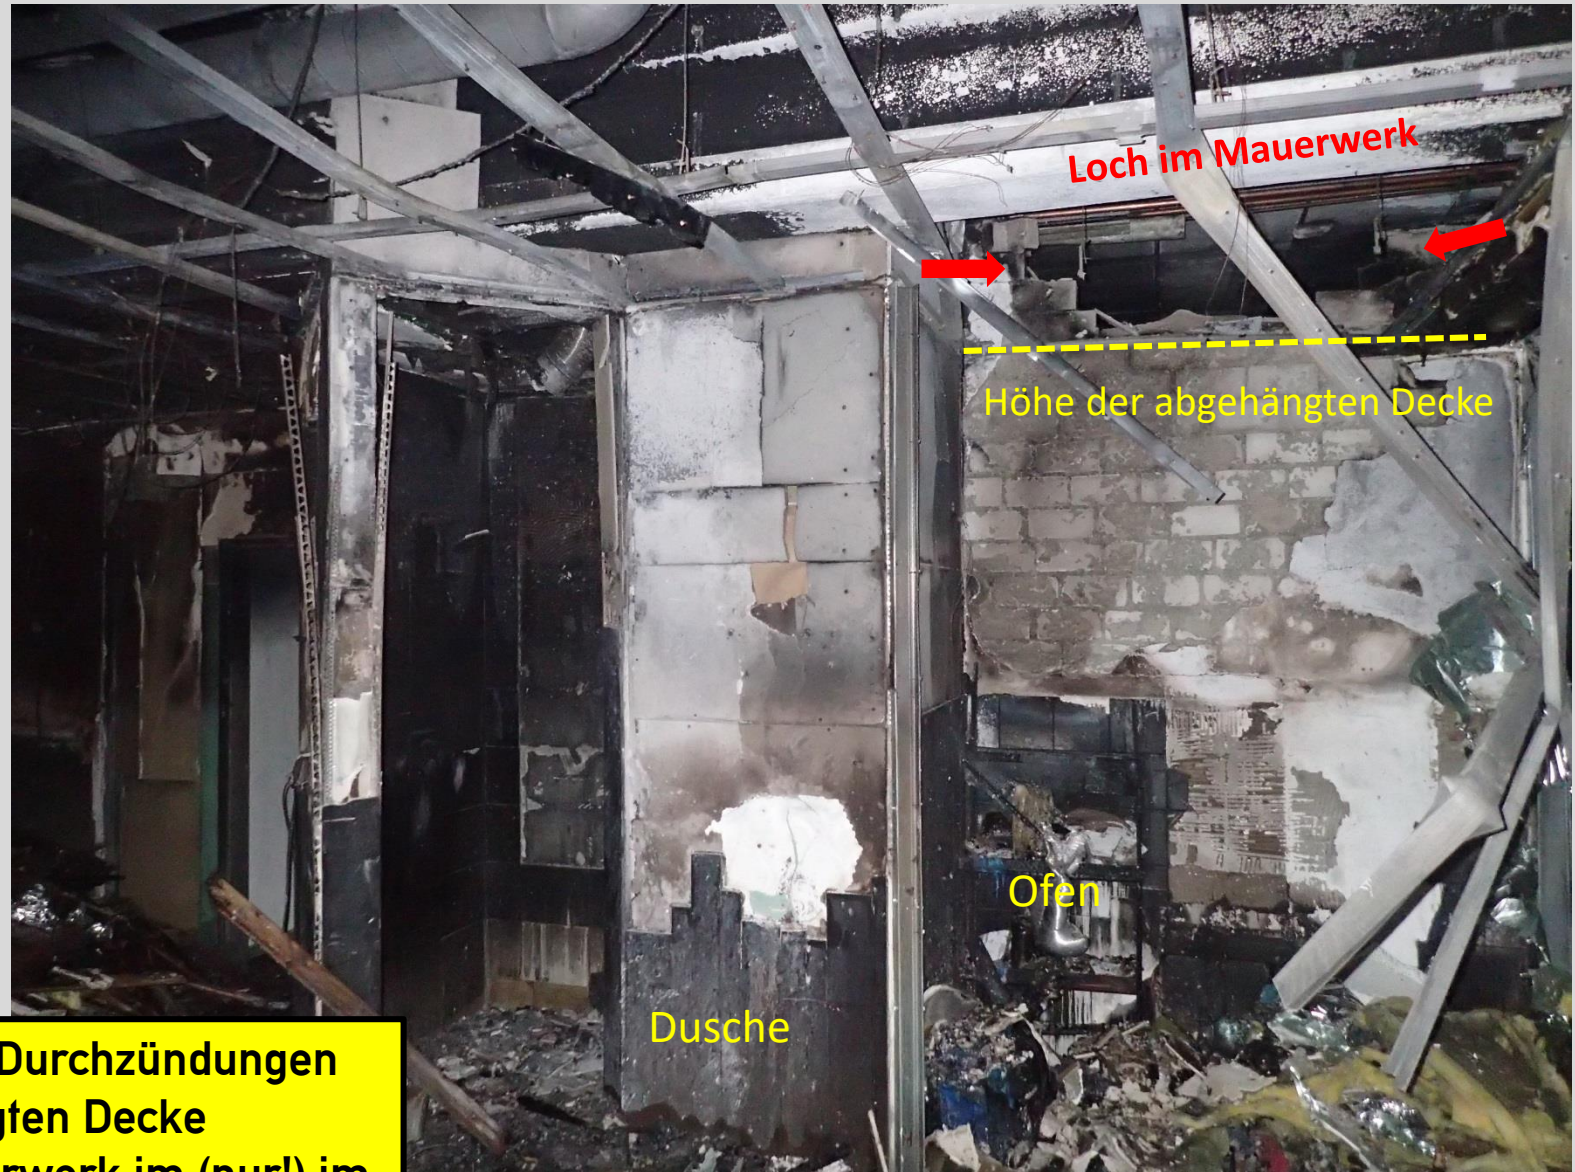
Annahme: Die ersten beiden kleineren Durchzündungen haben sich maßgeblich in der abgehängten Decke zugetragen und dazu geführt, das Mauerwerk im (nur!) im oberen Bereich der Wand [3] Richtung Treppe weggesprengt worden ist.

18.55 Uhr: Erste große Durchzündung

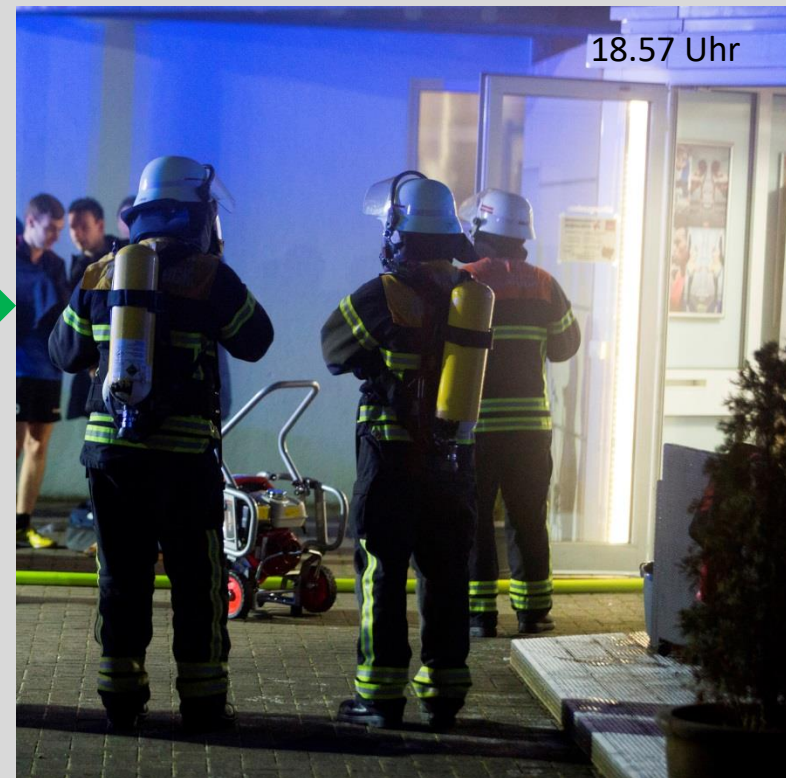
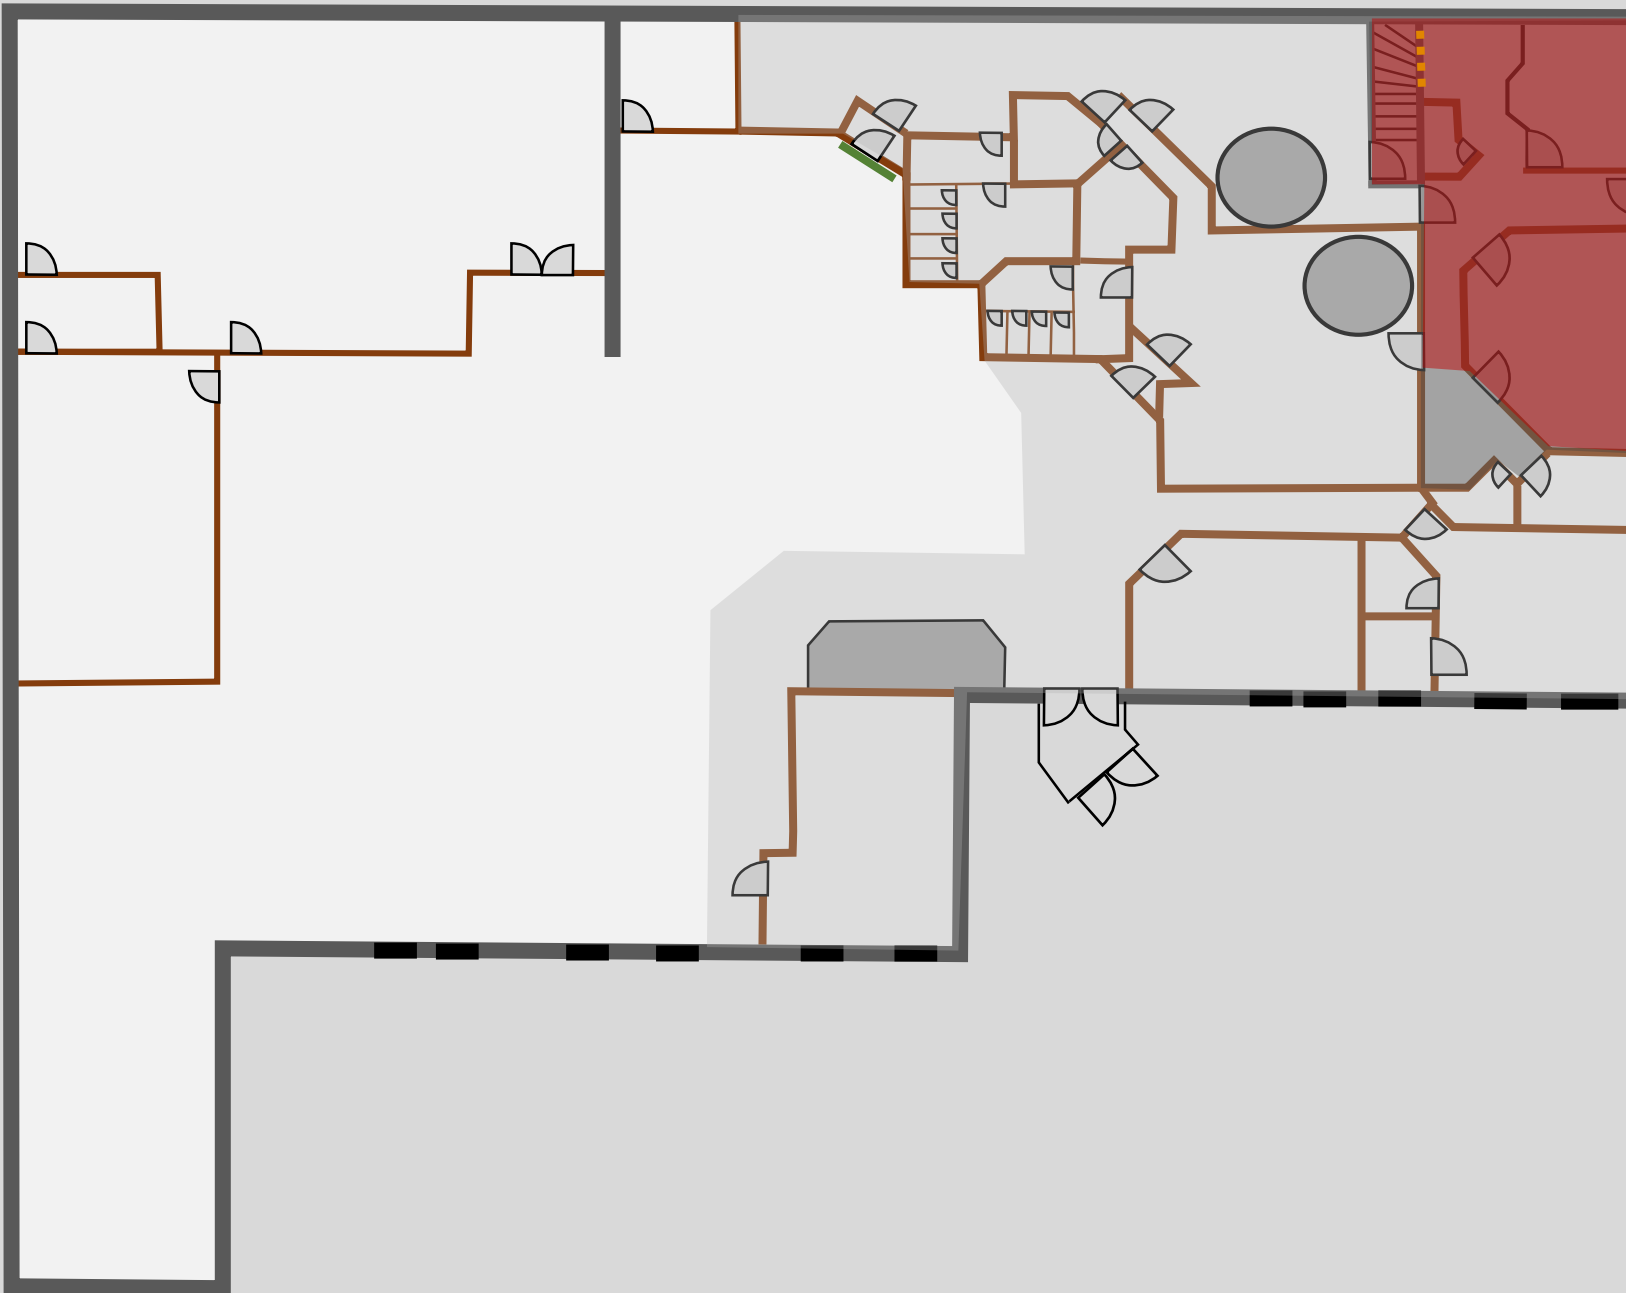
18.56 Uhr: Mayday, GF in Not

18.56 -19.06 Uhr: Das Feuer kann sich wieder entwickeln, es stellt sich eine ausgeprägte Schwerkraftströmung ein.
Ca. ein 10 MW-Feuer

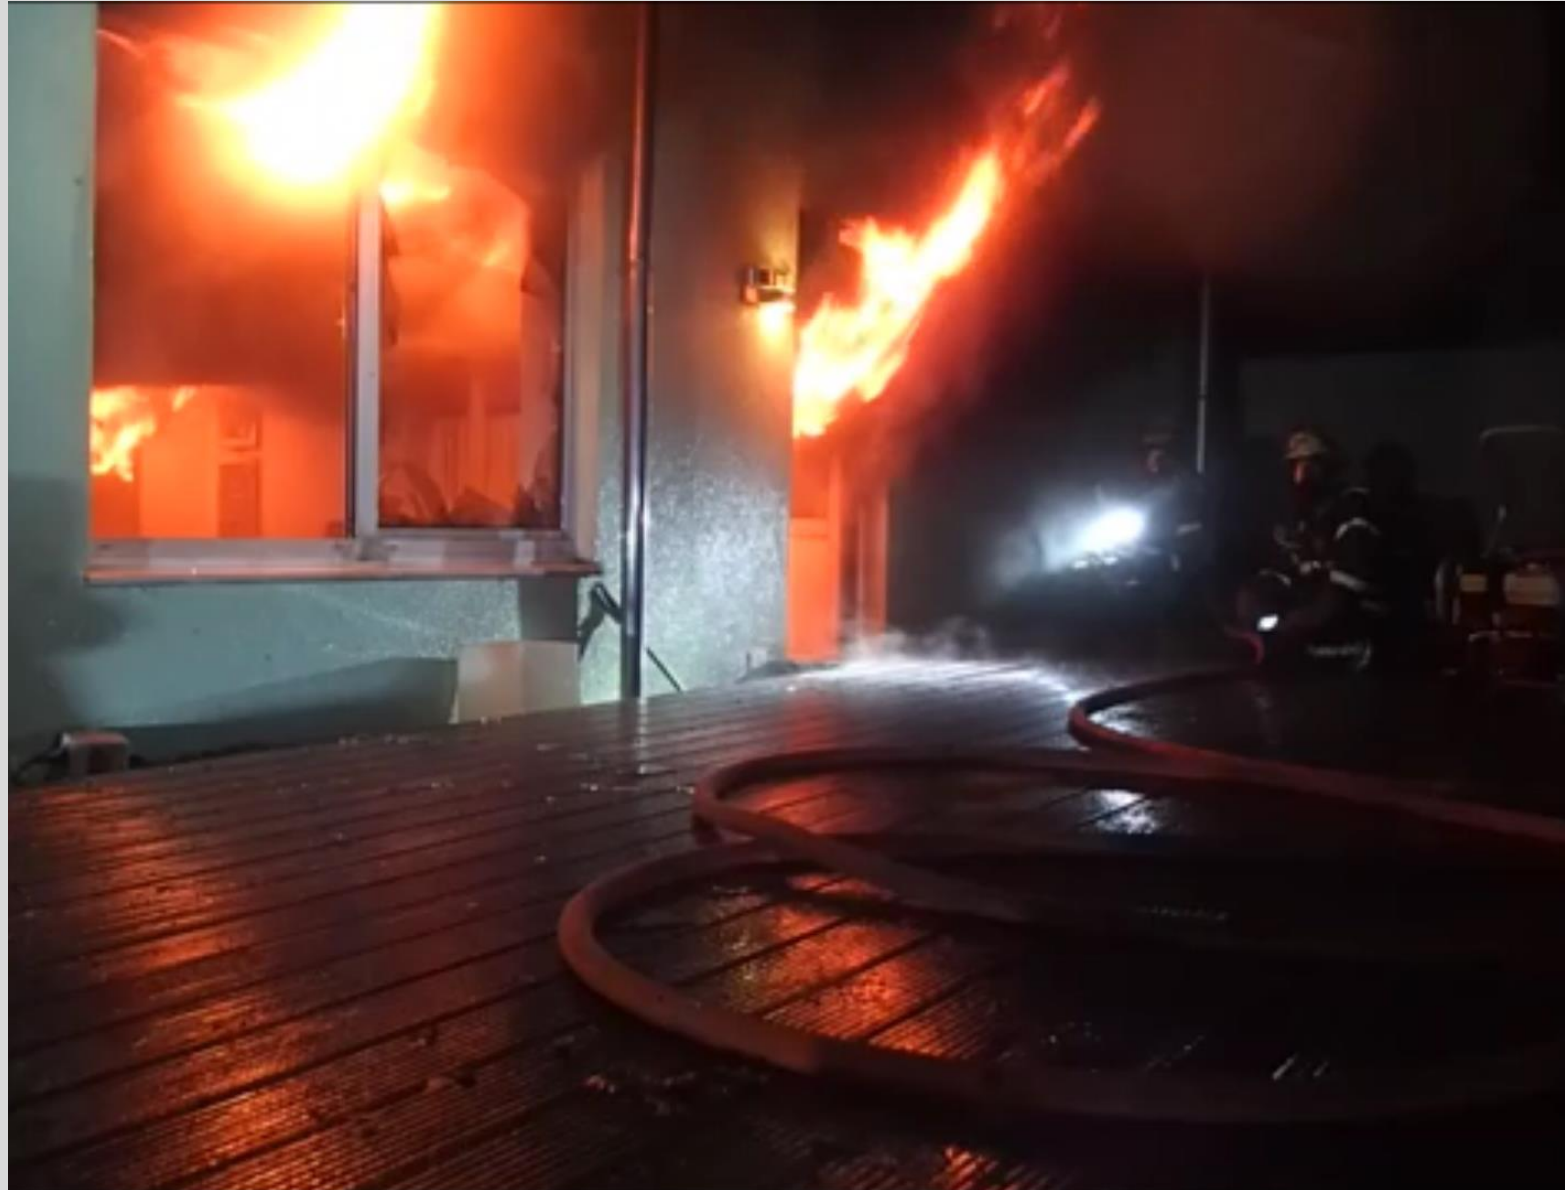
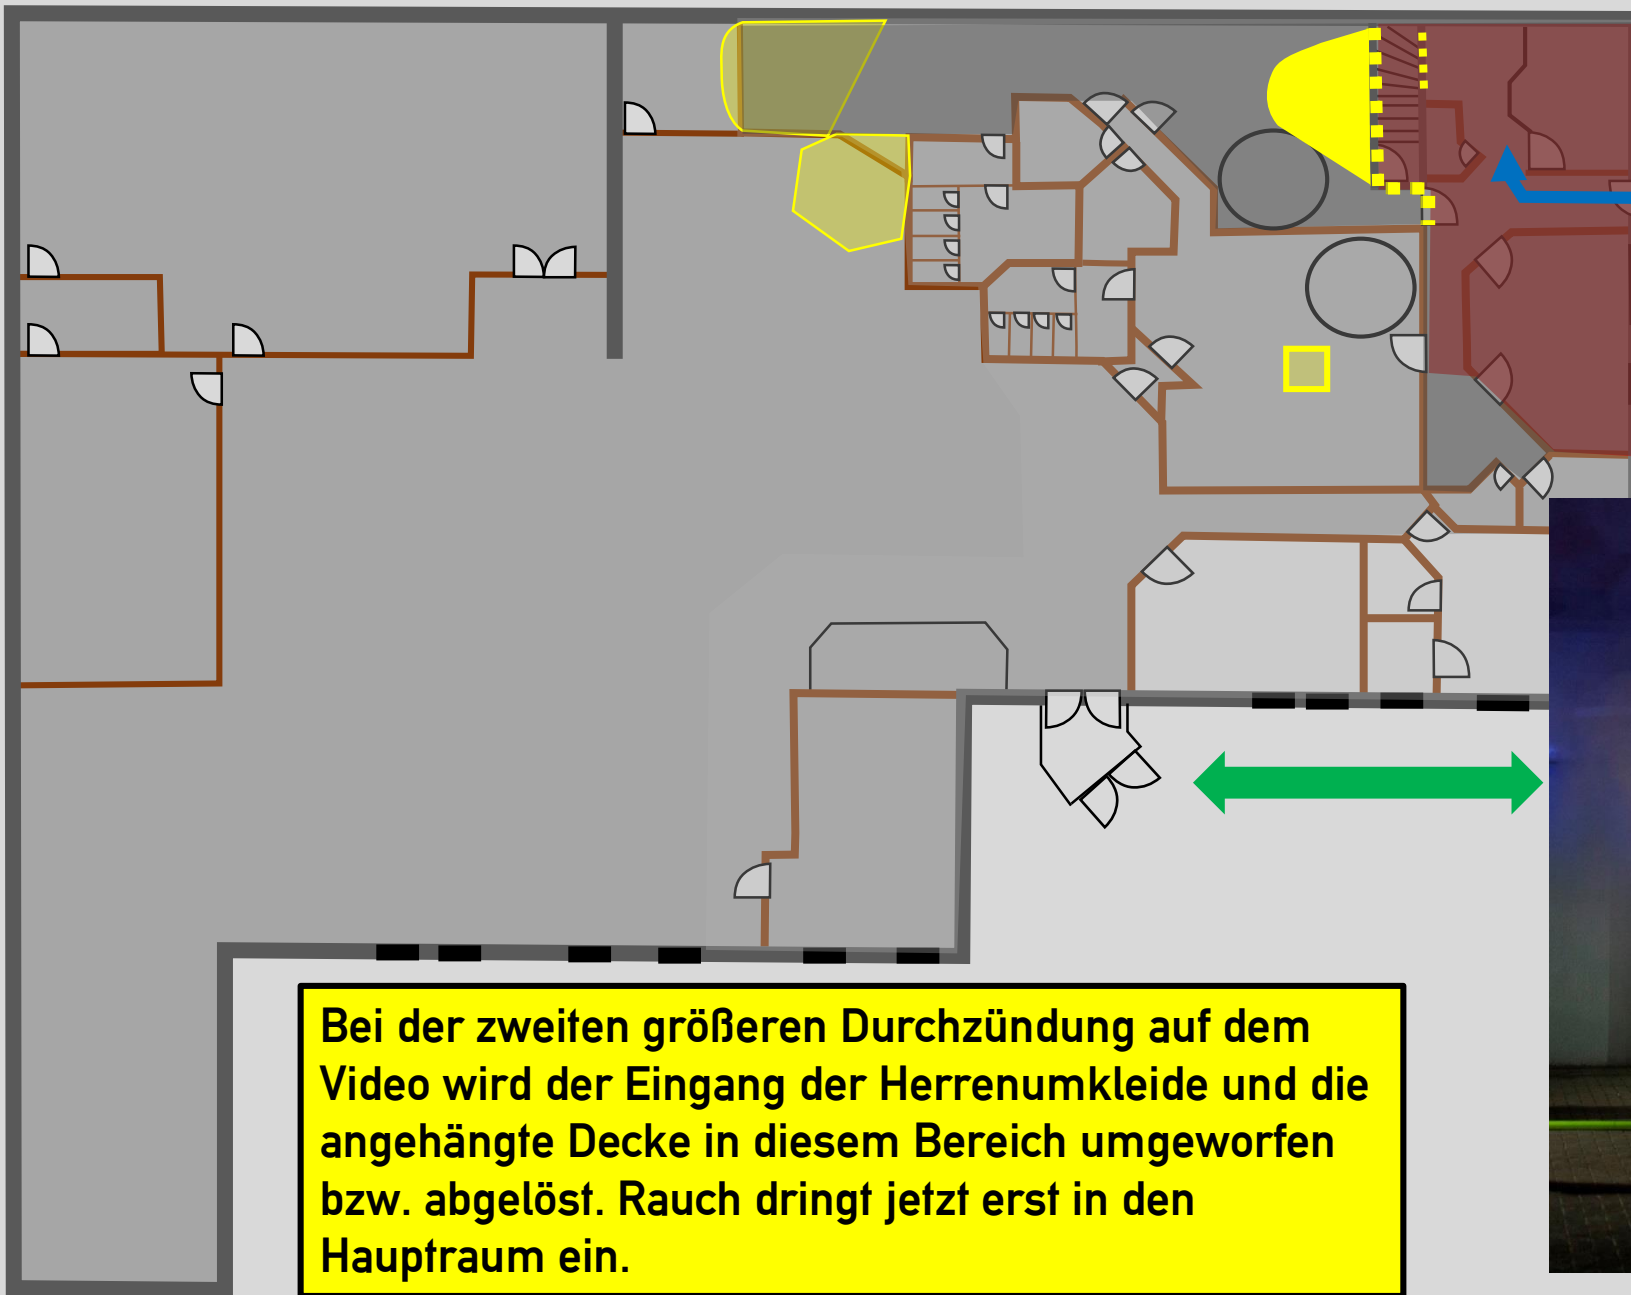
19.06 Uhr: Angriffstrupp dringt bis zur Sauna unter Rauchgaskühlung etc. vor und gibt einige Sekunden Wasser in die Sauna.
2. große Durchzündung

19.10 Uhr Abbruch Innenangriff, Vorbereitung Außenangriff.

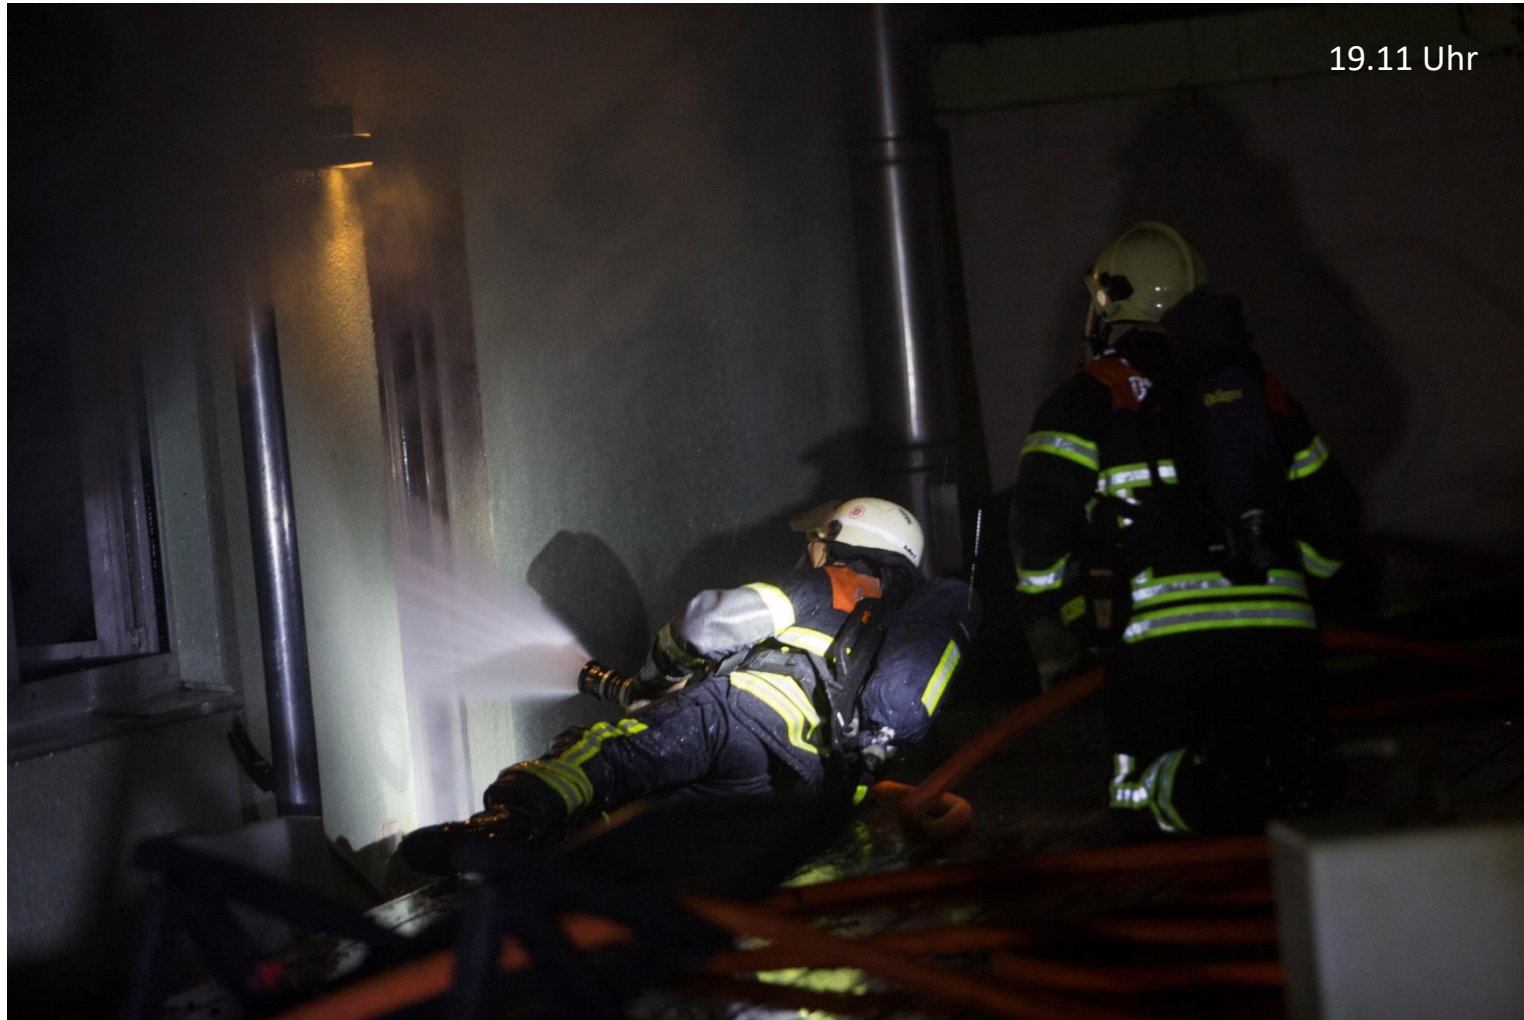
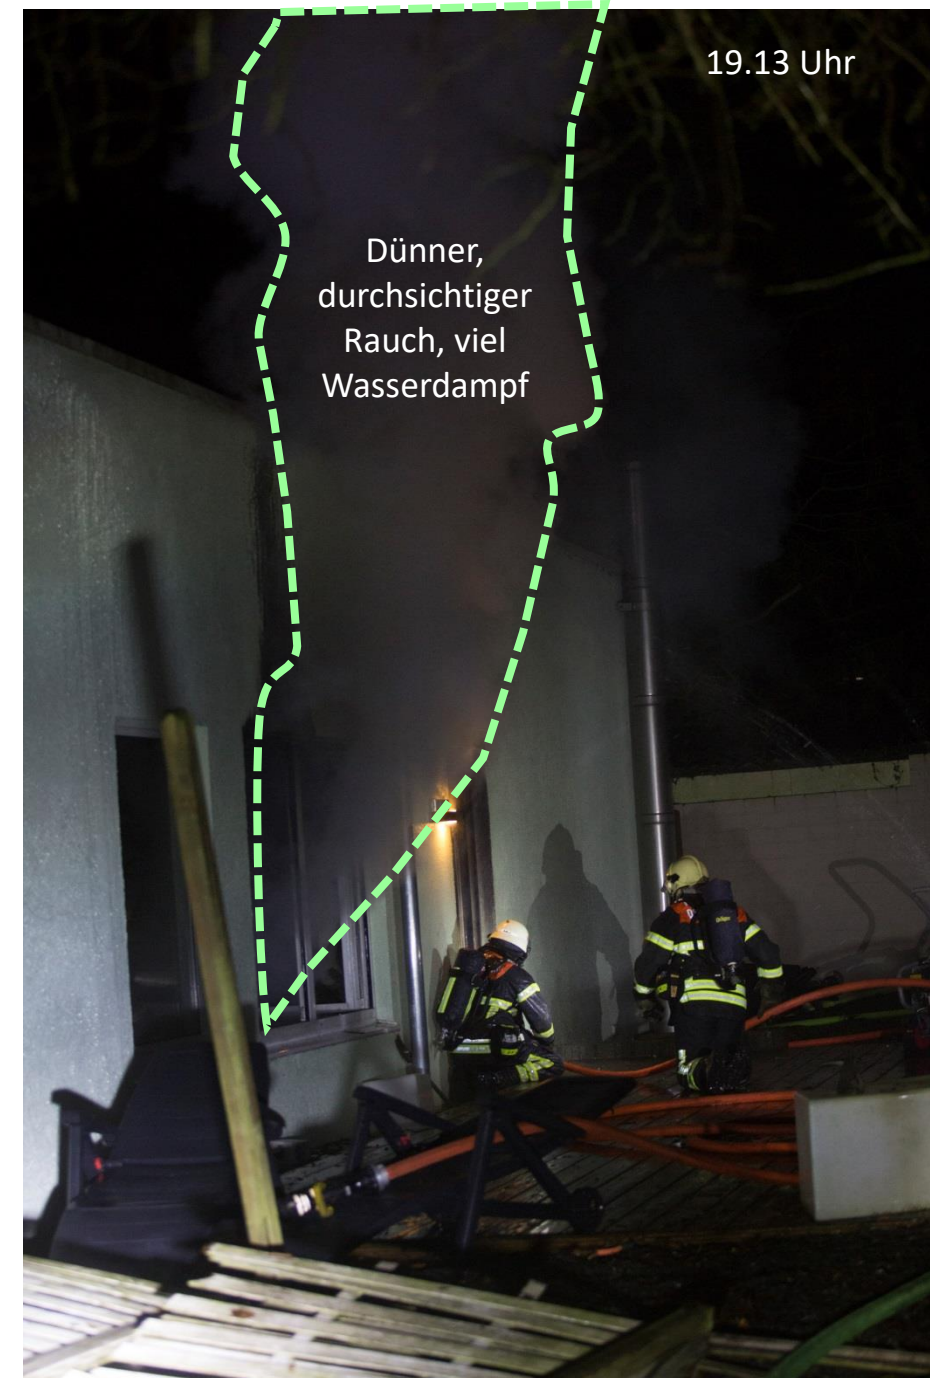
Warum war die Rauchkühlung nicht erfolgreich?

Bedingt durch die Wände (und anfangs die abgehängte Decke) hatte der Sprühstrahl nur wenig Wirkung – im Vergleich zum Gesamtvolumen des Brandrauches im Gebäude.

Zudem sind die abgekühlten Gase / Wasserdampf mit der Strömung sofort aus dem Gebäude abgeleitet.

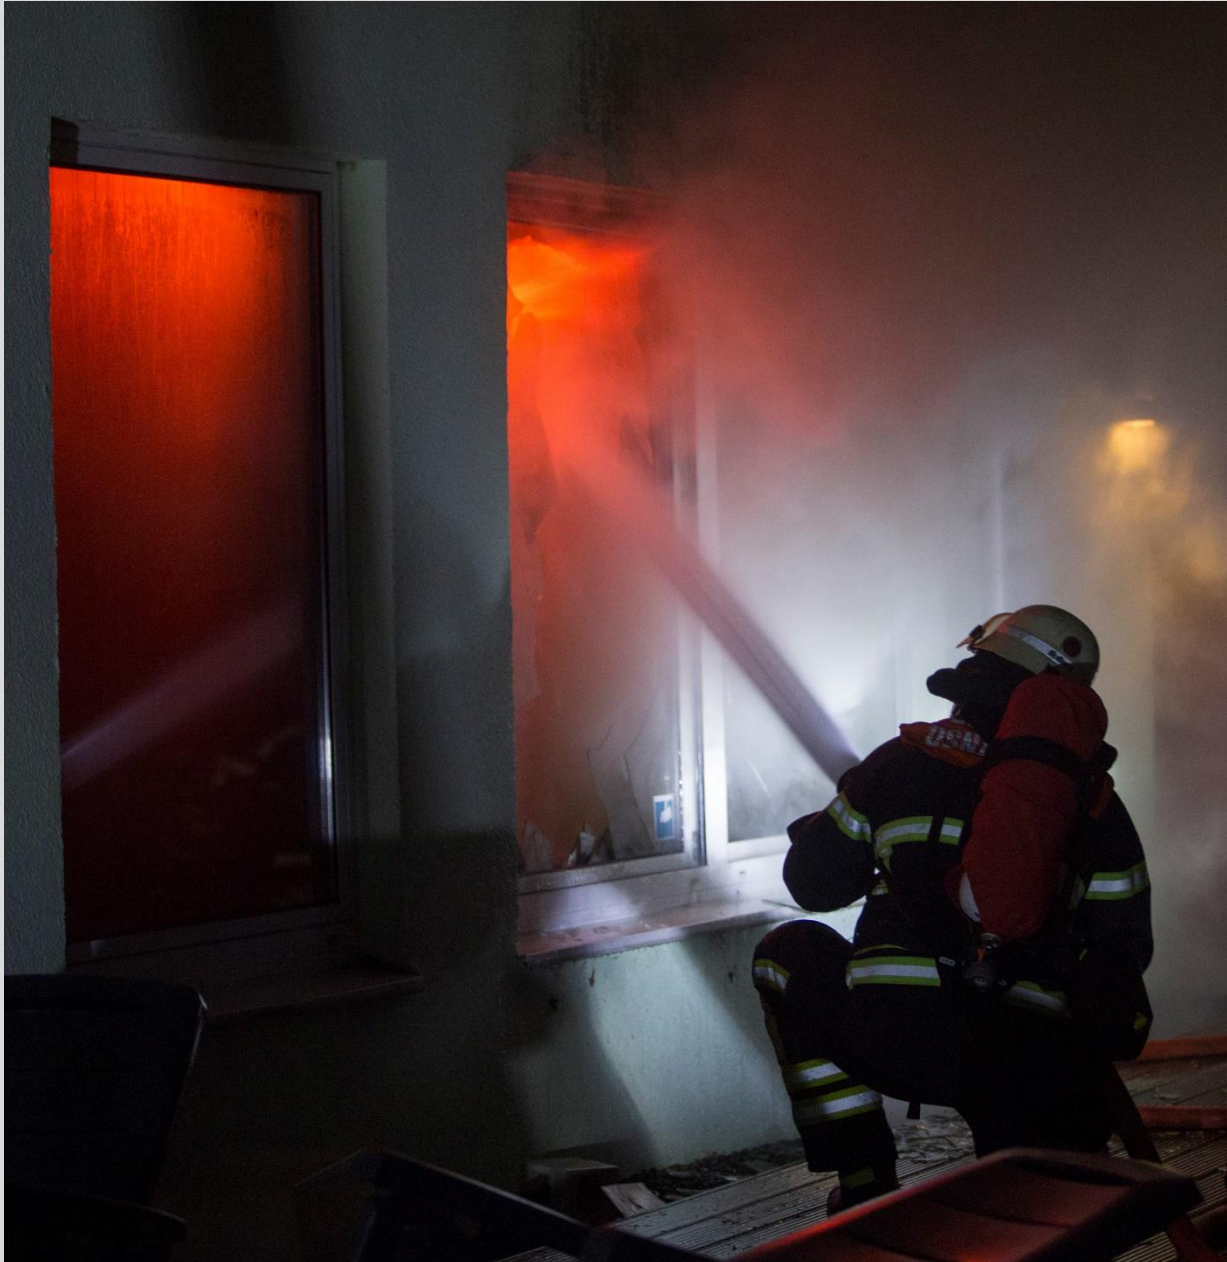
Erkenntnisse für die taktische Ventilation

Durch die (von uns geschaffenen) Zuluftöffnungen entstand letztendlich ein ventilationskontrollierter Brand mit bis ca. 8-10 MW Wärmefreisetzungsrate. Eine Antiventilation (Einsatz von Rauchvorhängen, Fenster geschlossen halten) hätte dies auf 1-2 MW reduziert.

Eine natürliche Ventilation durch Schaffung einer Öffnung im Dach oberhalb der Sauna wäre möglich gewesen, wurde aber nicht bedacht. Ferner wäre es zu einer weiteren Gefährdung eines Trupps gekommen und aufgrund der Bauweise das Daches hätte es mind. 15 Minuten in Anspruch genommen.

Defensive Druckventilation wäre im Nachhinein zum Freihalten des Hauptraums möglich gewesen, wurde anhand der unbekanntem Raumsituation aber nicht durchgeführt. Es stand zu befürchten, dass eine Verwirbelung von „zu fetten“ Rauchsichten zu einem explosionsfähigen Gemisch geführt hätte.

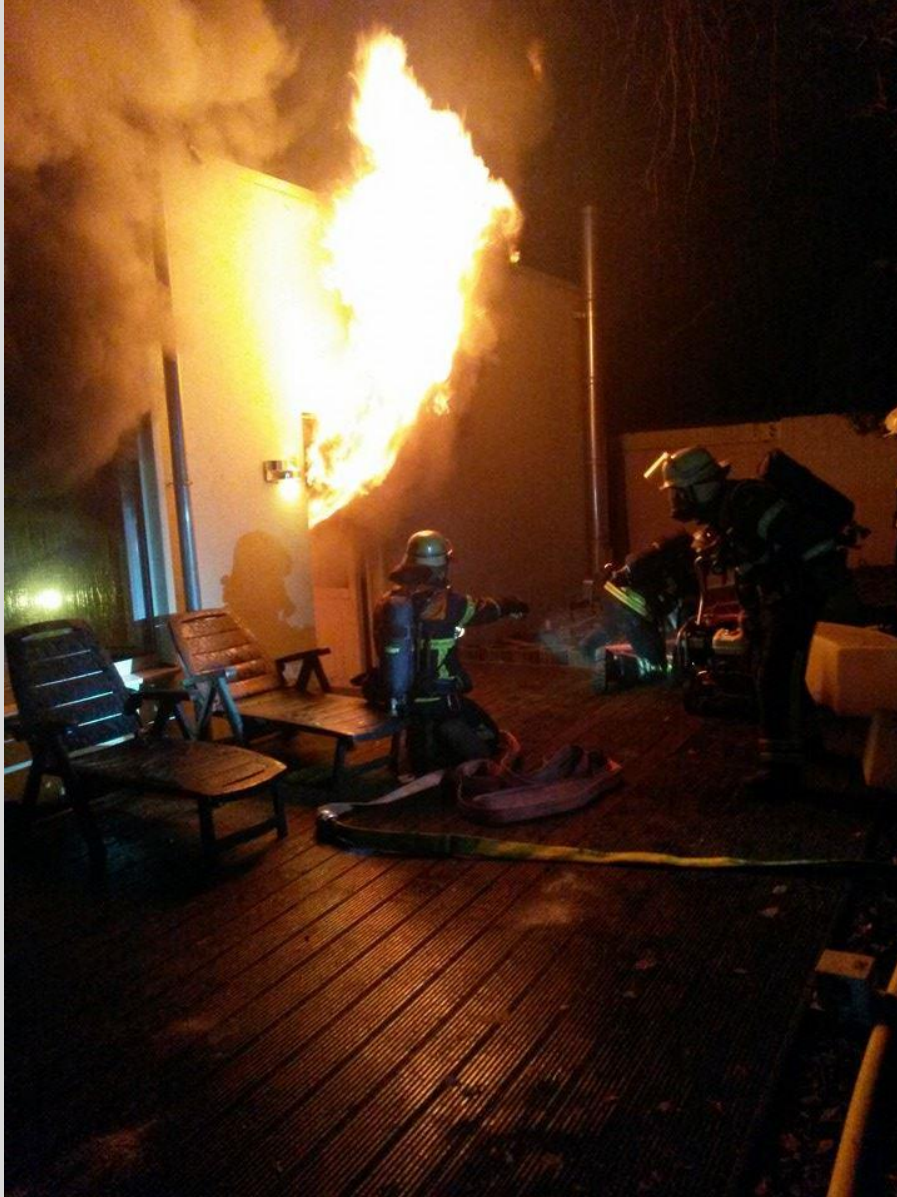
Erkenntnisse für den Löschangriff

Zwar hat die Abgabe von Löschwasser direkt oder indirekt zu Rauchdurchzündungen geführt, trotzdem führte dies letztlich zum Erfolg.

Techniken, die in einer RDA wirkungsvoll sind, sind es nicht zwangsweise bei realen Einsätzen. Kurze Sprühstrahlstöße sind bei ausgeprägten ventilationskontrollierten Bränden mit zündfähigen Rauchsichten wegen der Einbringung von Luftsauerstoff potentiell gefährlich. Wenn man Rauchkühlung trotzdem durchführen will, dann kontinuierlich und mit großen Wassermengen.

Der Einsatz von 2 Hohlstrahlrohren mit je 400 l/min hat in diesem Fall wesentlich zum Löscherfolg beigetragen. Die hohe Lieferleistung als Sicherheitsreserve gerade kritischen Bränden hat sich in diesem Fall nach Angabe aller Beteiligten bewährt.
